## **Analisis Tikungan Rawan Berdasarkan Inspeksi Keselamatan Jalan Dan Data Historis Kecelakaan Di Kota Kediri**

### ***Hazardous Curve Analysis Based on Road Safety Inspection and Historical Accident Data in Kediri City***

<sup>1,2</sup>Rekayasa Sistem Transportasi Jalan, Politeknik Keselamatan Transportasi Jalan, Kota Tegal, Indonesia

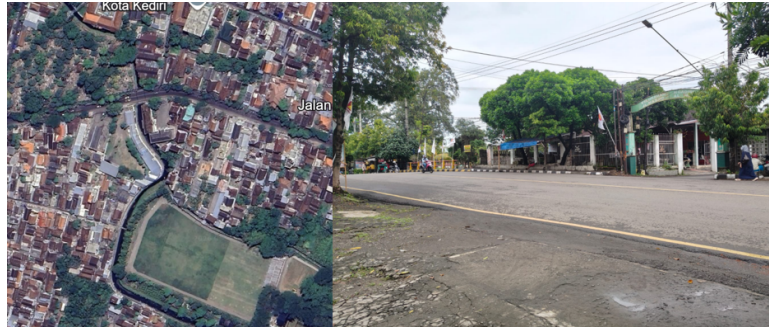
Gambar 2. Kondisi Tikungan Jalan Imam Bonjol

Jalan Imam Bonjol ditemukan defisiensi sistemik berupa lebar bahu jalan hanya 1 meter yang berada di batas bawah standar, jarak pandang kritis 23 meter pada segmen 101-200 jauh di bawah ketentuan minimal, serta minimnya rambu batas kecepatan dan rambu peringatan di hampir seluruh segmen. Kerusakan struktural berupa retak dengan luas 4-6 meter persegi teridentifikasi pada lima segmen berbeda, sementara fasilitas untuk penyandang disabilitas sama sekali tidak tersedia. Titik rawan spesifik di segmen 101-200 diperparah dengan keberadaan lajur pendakian tanpa rambu pendukung yang memadai. Disajikan kondisi tikungan Jalan Imam Bonjol pada Gambar 1.

Defisiensi infrastruktur menjadi persoalan sistemik yang memperparah risiko kecelakaan di seluruh ruas penelitian. Temuan jarak pandang kritis 23 meter di Jalan Imam Bonjol jauh di bawah ketentuan minimal, bahu jalan tidak diperkeras di Jalan Kapten Tendean yang menimbulkan bahaya saat hujan, serta lubang berbahaya di Jalan Ahmad Dahlan merupakan hazard langsung bagi pengendara sepeda motor. Minimnya rambu batas kecepatan dan rambu peringatan di hampir seluruh ruas menciptakan lingkungan tidak terpandu yang mengandalkan asumsi pengemudi. Kecepatan operasional sepeda motor tertinggi mencapai 60,86 kilometer per jam di Jalan Kapten Tendean melampaui kecepatan rencana, sementara pola kecelakaan didominasi *human error* berupa kecepatan berlebih, kurang konsentrasi, manuver mendahului tidak aman, dan pelanggaran prioritas. Dengan demikian, desain fisik yang memenuhi standar sekalipun tidak cukup menjamin keselamatan tanpa didukung sistem informasi memadai, penegakan hukum konsisten, dan perhatian terhadap pengguna jalan rentan. Penelitian ini menegaskan perlunya pendekatan holistik dalam manajemen keselamatan jalan yang mengintegrasikan evaluasi geometrik, inspeksi infrastruktur, dan analisis perilaku pengguna jalan.

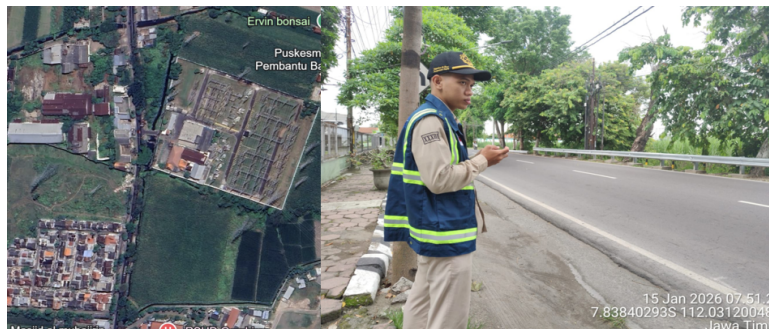
Gambar 3. Kondisi Tikungan Jalan Kapten Tendean

Jalan Kapten Tendean menunjukkan kondisi paling memprihatinkan dengan bahu jalan berupa tanah tidak diperkeras di sepanjang ruas, menimbulkan bahaya besar saat hujan. Pada segmen 401-900 sama sekali tidak tersedia trotoar, memaksa pejalan kaki bercampur dengan kendaraan bermotor. Sistem pengaturan lalu lintas sangat lemah dengan hampir tidak adanya rambu batas kecepatan dan rambu peringatan. Satu-satunya fasilitas halte bus di segmen 1201-1300 memiliki spesifikasi tidak aman dengan taper hanya 15 meter dan jarak pandang tidak memadai. Meskipun terdapat fasilitas guide block untuk disabilitas di segmen akhir, kondisi ini tidak mengimbangi kekurangan mendasar pada bahu jalan dan trotoar. Disajikan kondisi tikungan Jalan Kapten Tendean pada Gambar 2.

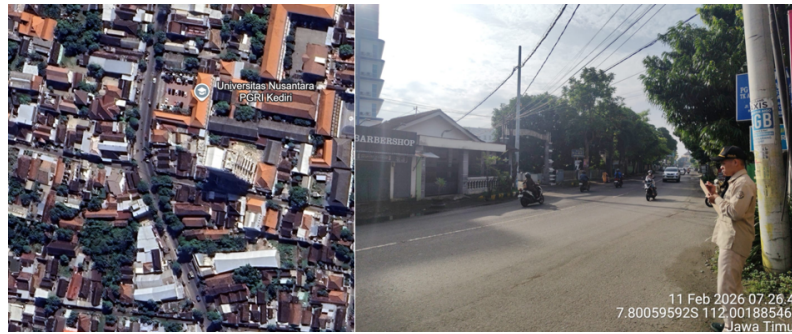
Gambar 4. Kondisi Tikungan Jalan Ahmad Dahlan Tikungan 1

Jalan Ahmad Dahlan memiliki pondasi geometrik paling baik dengan lebar lajur 5 meter, bahu diperkeras, dan kemiringan melintang 3 persen yang memenuhi standar jalan kolektor. Namun keunggulan fisik ini tidak didukung sistem pengelolaan memadai, terbukti dari ketiadaan rambu batas kecepatan di hampir seluruh segmen. Temuan mengkhawatirkan berupa lubang berbahaya di segmen 0-100 dan 301-400 yang merupakan immediate hazard bagi pengendara sepeda motor. Fasilitas penyeberangan hanya tersedia di dua titik dengan kondisi marka kurang, sementara tidak ditemukan satupun fasilitas pemberhentian bus di sepanjang ruas. Disajikan kondisi tikungan Jalan Ahmad Dahlan pada Gambar 3 dan Gambar 4.

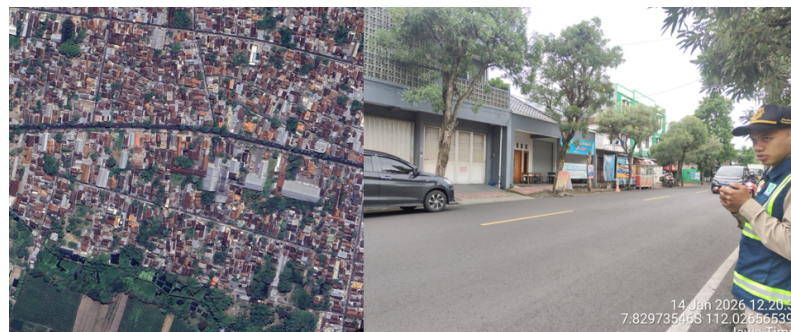
Gambar 6. Kondisi Tikungan Jalan Letjen S Parman

Jalan Letjen S Parman mencatat kondisi fisik terbaik dengan dimensi geometrik memenuhi standar, kerb setinggi 0,3 meter, dan permukaan perkerasan sangat baik tanpa kerusakan. Persimpangan di segmen 0-100 dan 1001-1100 telah dilengkapi fasilitas lengkap dalam kondisi baik. Namun ruas sepanjang 1,7 kilometer ini mengalami masalah sistemik yang sama berupa ketiadaan rambu batas kecepatan dan rambu peringatan, menciptakan lingkungan tidak terpandu yang mengandalkan asumsi pengemudi. Tidak terdapat halte bus maupun fasilitas disabilitas pada trotoar yang tersedia, menunjukkan prinsip desain inklusif belum diterapkan meskipun potensi ruas ini untuk menjadi jalan yang aman sangat besar. Disajikan kondisi tikungan Jalan Letjen S Parman pada Gambar 5.
