Analisis Uji Laik Fungsi Jalan Metode Pemeringkatan Bintang Ruas Jalan Ir. H Juanda

Road Function Evaluation via Star Rating Method on Ir. H. Juanda Segment

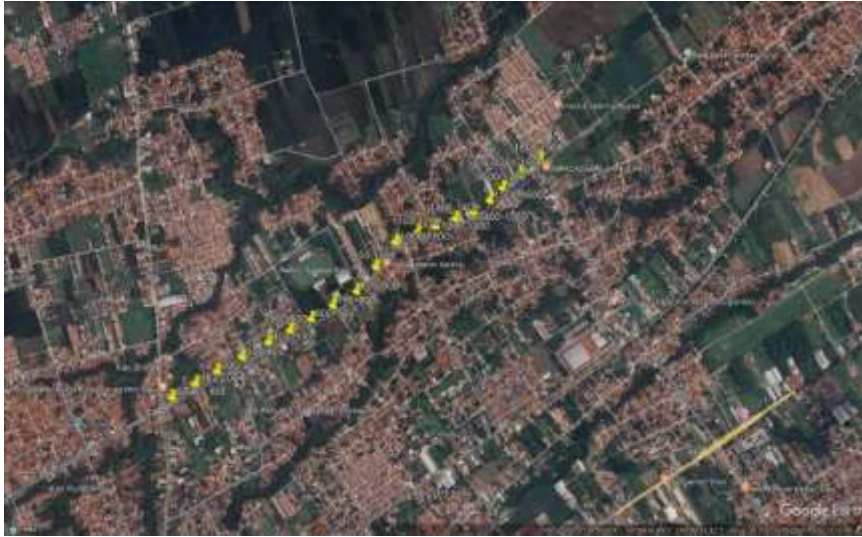
Gambar 1. Peta pembagian segmen

Setelah melakukan survei dilapangan sepanjang 100 m persegmen menghasilkan 18 segmen normal (FA), dan opposite (FB). Pemotongan segmen pada ruas jalan Ir. H. Juanda, yang memiliki panjang 1,87 km, dengan tipe jalan terbagi normal (FA), opposite (FB) dan tipe area antarkota dapat dilihat pada gambar dibawah ini

Pada proses pemetaan ruas jalan dari Sta 0+000 sampai Sta 0+1900, ditemukan adanya perubahan bentuk jalan yang memerlukan modifikasi panjang segmen. Salah satu modifikasi dilakukan pada segmen Sta 0+1000 hingga 0+1200 dan Sta 0+1400 sampai 0+1900, di mana median yang diterapkan adalah marka tengah tunggal tanpa adanya pemisah fisik, menunjukkan bahwa segmen tersebut berfungsi sebagai jalan tipe 2/2 UD (dua lajur dua arah tanpa median fisik). Situasi ini berdampak pada aspek keselamatan lalu lintas, terutama di lokasi dengan tingkat aktivitas yang tinggi dan frekuensi kendaraan masuk-keluar yang padat. Oleh sebab itu, pemotongan dan modifikasi segmen dilakukan untuk mencerminkan kondisi sebenarnya di lapangan serta memastikan ketepatan dalam analisis kinerja dan keselamatan jalan sesuai dengan metode yang diterapkan. Hasil dari survei identifikasi karakteristik jalan dilapangan tersebut diuraikan sebagai berikut :
