Analisis Penerapan Standar Pelayanan Minimal (SPM) Pada Ruas Jalan Tol SS Waru - Juanda

Analysis of the Implementation of Minimum Service Standards (SPM) on the Waru – Juanda Toll Road

Audya Keisya Adelia^{1*}, Brasie Pradana Sela Bunga Riska Ayu²

^{1,2}Program Studi Rekayasa Sistem Transportasi Jalan, Politeknik Keselamatan Transportasi Jalan, Tegal, Indonesia

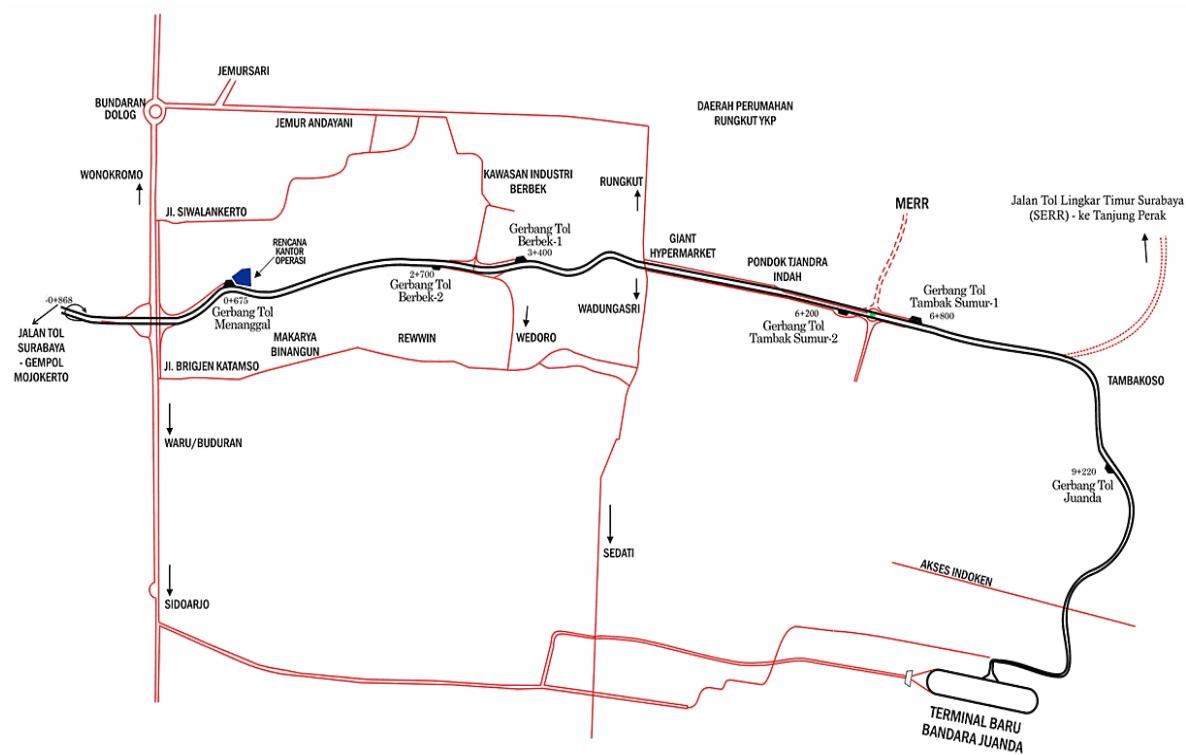
Gambar 1. Rute Ruas Jalan Tol Waru - Juanda

Proses analisis dilakukan dengan mengacu pada berbagai indikator yang telah ditetapkan dalam SPM, yang meliputi aspek teknis jalan, fasilitas keselamatan, sistem informasi lalu lintas, serta kebersihan dan pemeliharaan lingkungan. Hasil evaluasi ini didasarkan pada data yang diperoleh melalui pengukuran lapangan, observasi langsung, dan laporan inspeksi rutin yang dilakukan oleh pihak terkait, seperti Balai Jalan dan Jembatan serta pengelola jalan tol. Penilaian terhadap setiap indikator SPM mengacu pada tolak ukur yang berlaku, yang bertujuan untuk memastikan kualitas pelayanan jalan Tol SS Waru – Juanda yang memenuhi standar keselamatan, kenyamanan, dan efisiensi bagi pengguna jalan(Gambar 1).
